INSPECCIÓN DE OBRA PÚBLICA

UNIVERSIDAD DE TARAPACÁ

INFORME N° 816 / 2022
12 DE DICIEMBRE DE 2022

INFORME FINAL N° 816, DE 2022, SOBRE
INSPECCIÓN A LAS OBRAS DEL
CONTRATO "CONSTRUCCIÓN EDIFICIO
INGENIERÍA INDUSTRIAL UTA, ARICA",
EJECUTADO POR LA UNIVERSIDAD DE
TARAPACÁ.

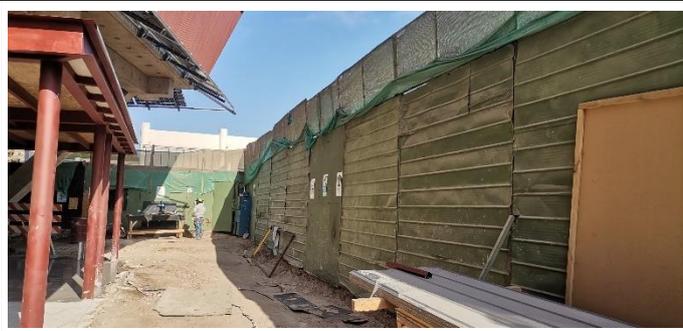
N°	PARTIDA/ ACTIVIDAD/ MATERIA	DETALLE	HALLAZGO	NORMA VULNERADA	RESPALDO
2	A.2.2.10 Barreras Acústicas	Se debe considerar barreras acústicas en todos los costados del perímetro del cierre provisorio para salvaguardar los edificios existentes de la Universidad, con una altura mínima de 3,60 mt. y se deberán materializar en planchas de madera OSB de 15mm. de espesor con densidad superficial de al menos 10kg/m2 procurando el mayor hermetismo posible en su construcción e instalación. Por la cara interior hacia la obra deberán estar revestidas con material absorbente acústico con lana mineral de 3kg/m2 de densidad y 50mm de espesor. Estos cierros y/o barreras acústicas, deberán pintarse por el exterior con pintura óleo semibrillo blanco asegurando debidamente una protección y buen aspecto durante todo el transcurso de la obra.	En terreno se comprueba que el cierre perimetral de la obra no se ajusta a lo especificado, y no cumple con la exigencia de salvaguardar del ruido a los edificios aledaños a la obra.	Ítem A.2.2.10, de las EETT	Anexo N° 4, Fotografías N°s 1 a la 4.

CONCLUSIÓN		<p>Se debe señalar que la materialidad indicada por la ITO no se ajusta completamente a lo especificado y no cuenta con la altura exigida, sin advertirse que dicha solución cumpla las funciones necesarias de protección acústica. Además, no se menciona el costado sur de la obra, que no cuenta con protección acústica alguna.</p> <p>Por lo tanto, como dicha partida se encuentra identificada en el itemizado del presupuesto oficial y se encuentra pagada en un 100%, corresponde que esa casa de estudios realice la actualización del valor de la partida A.2.2.10 y la disminución de obra correspondiente, dado el cambio de materialidad, informando al respecto a la Unidad de Seguimiento y Apoyo al cumplimiento de esta Sede Regional, en el plazo de 30 días hábiles contados desde la recepción del presente informe final, a través de la plataforma SAC-CGR (C)</p>

Fotografía N° 1: Cierro perimetral norte.

Acápites I.1, sobre aspectos constructivos, numeral 2	En terreno se comprueba que el cierre perimetral de la obra no se ajusta a lo especificado, y no cumple con la exigencia de salvaguardar del ruido a los edificios aledaños a la obra.	C: Compleja	Como dicha partida se encuentra identificada en el itemizado del presupuesto oficial y se encuentra pagada en un 100%, corresponde que esa casa de estudios realice la actualización del valor de la partida A.2.2.10 y la disminución de obra correspondiente, dado el cambio de materialidad, informando al respecto a la Unidad de Seguimiento y Apoyo al cumplimiento de esta Sede Regional, en el plazo de 30 días hábiles contados desde la recepción del presente informe final, a través de la plataforma SAC-CGR

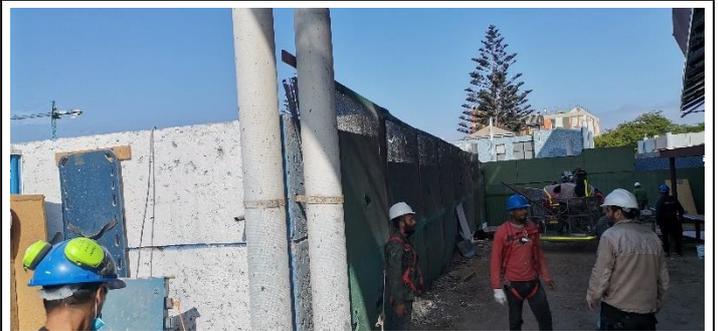
Fotografía N° 2: Cierro perimetral sur.

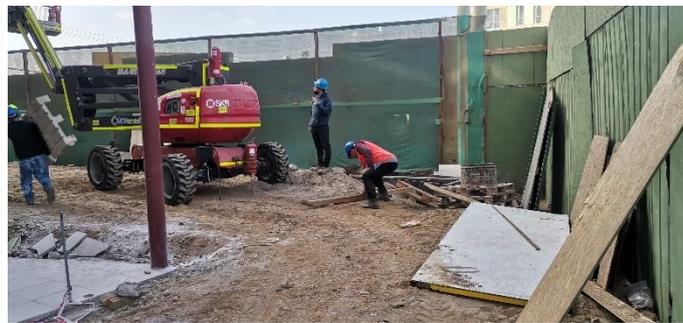
Fotografía N° 3: Cierro perimetral sur.

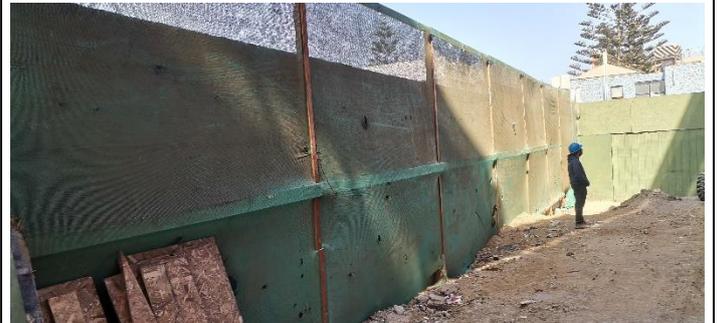
Fotografía N° 4: Cierro perimetral sur.

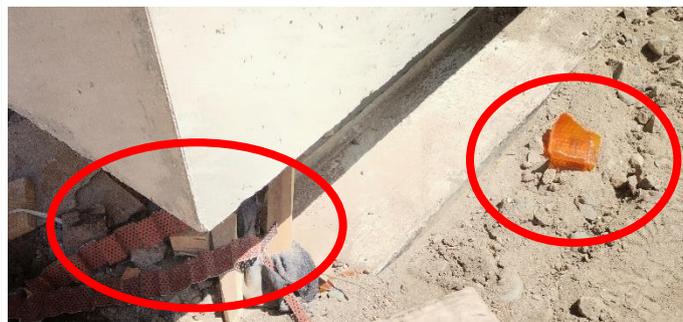
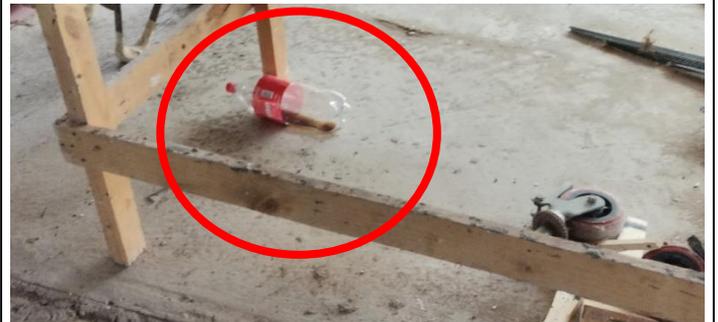
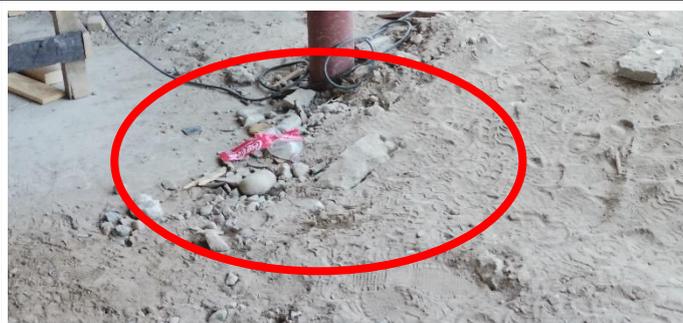
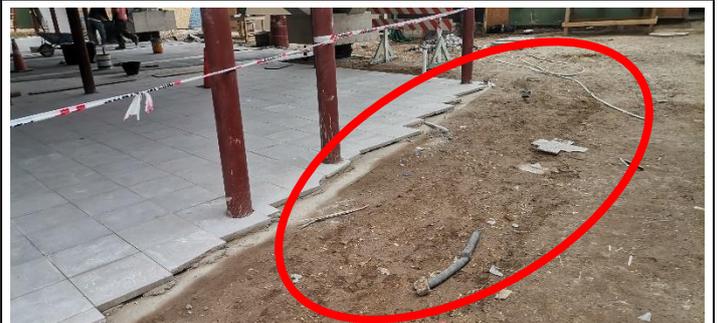
Nº	PARTIDA/ ACTIVIDAD/ MATERIA	DETALLE	HALLAZGO	NORMA VULNERADA	RESPALDO
10	Aseo de la obra	El aseo general de la obra, disposición temporal de escombros, acopio ordenado de materiales, y proceso constructivo ordenado será de total responsabilidad del Contratista.	En las vistas a la obra se comprueba la existencia de desechos y basura en los diversos frentes de trabajo, situación que vulnera lo señalado en el artículo 11, del Reglamento Sobre Condiciones Sanitarias y Ambientales Básicas en los Lugares de Trabajo, aprobado por el decreto N° 594, de 2000, del Ministerio de Salud, que establece que los lugares de trabajo deberán mantenerse en buenas condiciones de orden y limpieza. Además de o señalado en el ítem 0.8 Medidas de Control de Calidad, relativas al aseo permanente de la obra.	Ítem 0.8 Medidas de Control de Calidad. Artículo 11, del Reglamento Sobre Condiciones Sanitarias y Ambientales Básicas en los Lugares de Trabajo	Anexo N° 4, Fotografías N°s 5 a la 8.

Fotografía N° 5: Basura, restos de materiales y desechos en el entorno de la obra.

Fotografía N° 6: Basura, restos de materiales y desechos en el entorno de la obra.

Fotografía N° 7: Basura, restos de materiales y desechos en el entorno de la obra.

Fotografía N° 8: Basura, restos de materiales y desechos en el entorno de la obra.

RESPUESTA DEL SERVICIO	En su respuesta, la universidad indica que instruyó al contratista para realizar a la brevedad un aseo general de la obra, disposición temporal de los escombros y un acopio ordenado de los materiales, según lo indicado en el citado ítem 08 de las EETT. Además, adjunta la copia de la nota en el folio 21, N° 4 del Libro de Obra, y el anexo N° 5 con fotografías que dan cuenta del aseo de la obra.
CONCLUSIÓN	De la revisión de los antecedentes remitidos, se verifica que se realizó el aseo de la obra, por lo que se subsana la observación.

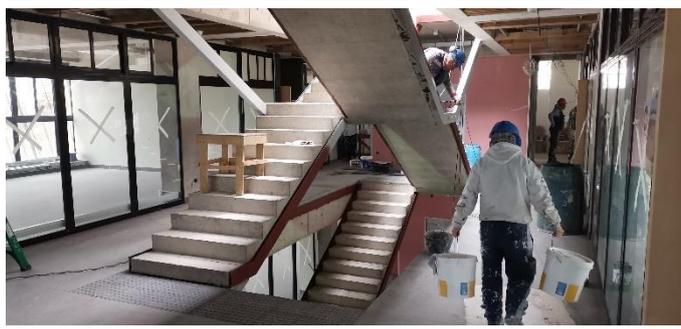
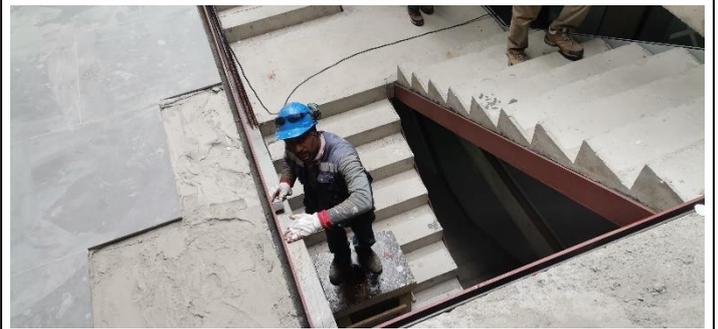
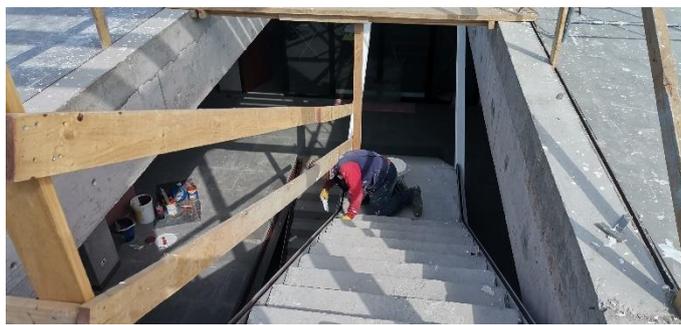
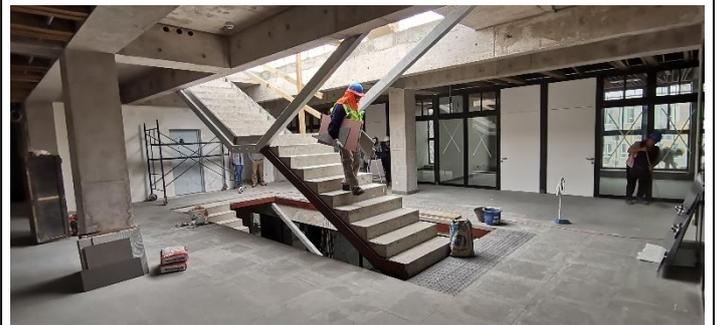
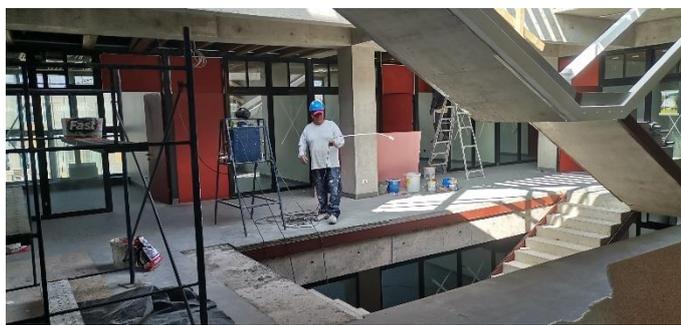
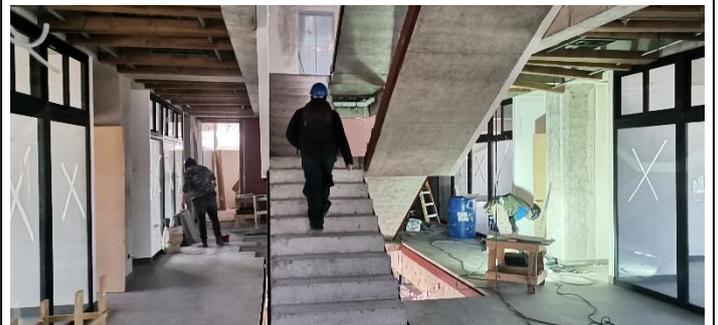
N°	PARTIDA/ ACTIVIDAD/ MATERIA	DETALLE	HALLAZGO	NORMA VULNERADA	RESPALDO
11	Trabajos en altura sin las medidas de seguridad mínimas.	Se deberán considerar como marco de referencia las normas y especificaciones generales del Instituto Nacional de Normalización (INN) que sean aplicables a las partidas y faenas a ejecutar, así como todas las disposiciones legales vigentes que cautelen la construcción de edificios y obras civiles en Chile, en particular las que tienen relación con las normas y medidas de seguridad para la ejecución de las partidas.	En las visitas a terreno efectuadas el 20 y el 25 de octubre, de 2021, se verificó que las escaleras, losas y circulaciones en altura, no cuentan con las medidas de protección necesarias, como pasamanos y barandas que impidan la caída de personas, vulnerando lo establecido en el punto 6.8.1, de la Norma Chilena N° 436, de 2000, NCh436.Of2000, Prevención de Accidentes del Trabajo, Disposiciones Generales, declarada Norma Oficial de la República de Chile, por el decreto N° 1.081, del MOP, en donde se indica que los empleadores deben procurar disponer en los sitios de trabajo de todos los elementos auxiliares necesarios para la correcta y segura ejecución de los trabajos.	Ítem 0.9 Seguridad en la Obra, de las EETT. Punto 6.8.1, de la Norma Chilena N° 436, de 2000, NCh436.Of2000, Prevención de Accidentes del Trabajo, Disposiciones Generales	Anexo N° 4, Fotografías N°s 9 a la 14.

Fotografía N° 9: Trabajos en altura sin las medidas de seguridad mínimas.

Fotografía N° 10: Trabajos en altura sin las medidas de seguridad mínimas.

Fotografía N° 11: Trabajos en altura sin las medidas de seguridad mínimas.

Fotografía N° 12: Trabajos en altura sin las medidas de seguridad mínimas.

Fotografía N° 13: Trabajos en altura sin las medidas de seguridad mínimas.

Fotografía N° 14: Trabajos en altura sin las medidas de seguridad mínimas.

RESPUESTA DEL SERVICIO		En su respuesta, esa casa de estudios señala que la inspección técnica instruyó a la empresa, mediante el Libro de Obra, la implementación de medidas de protección y seguridad necesarias que impidan la caída de personas, en escaleras pasamanos y circulación en altura. Además, acompaña un set de fotografías en el anexo N° 6 que muestra las protecciones en las escaleras.			
CONCLUSIÓN		De la revisión de las fotografías se aprecia que se instaló una cinta roja y blanca con la indicación de peligro en las barandas de madera que ya existían en las escaleras que unen el primer y segundo piso. Sin embargo, en el anexo N° 5, que muestra fotografías de los pisos 2, 3 y 4, se verifica que las escaleras y circulaciones siguen abiertas, sin que se hayan ejecutado medidas que eviten la caída de personas. Por lo anterior, se mantiene la observación. En consecuencia, esa entidad deberá implementar medidas efectivas, en todo el edificio, que permitan evitar la caída de personas, informando al respecto a la Unidad de Seguimiento y Apoyo al cumplimiento de esta Sede Regional,

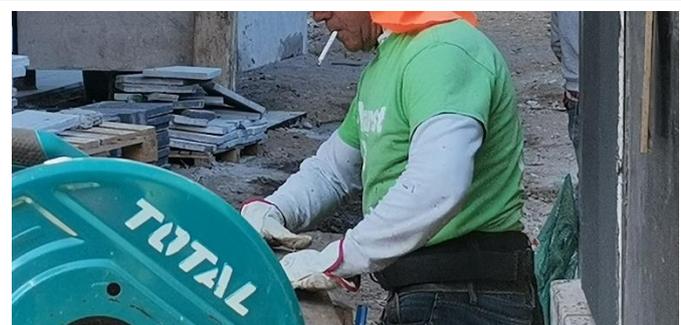
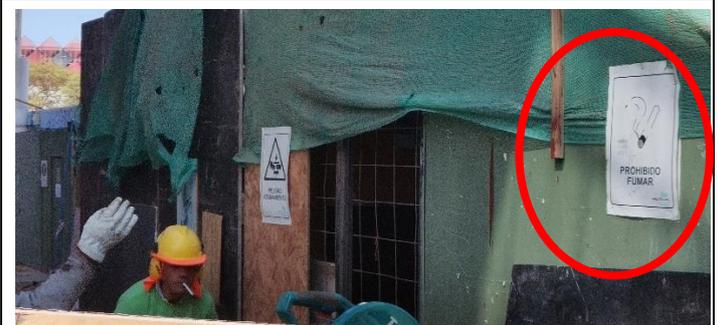
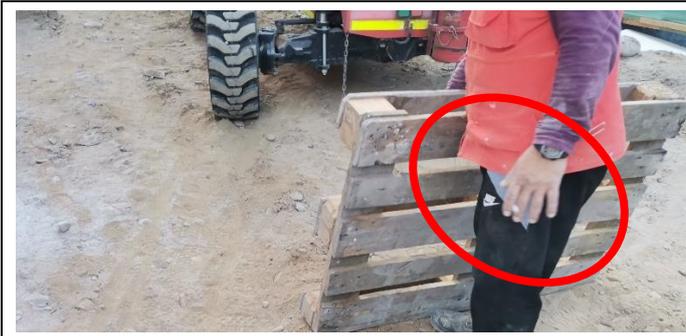
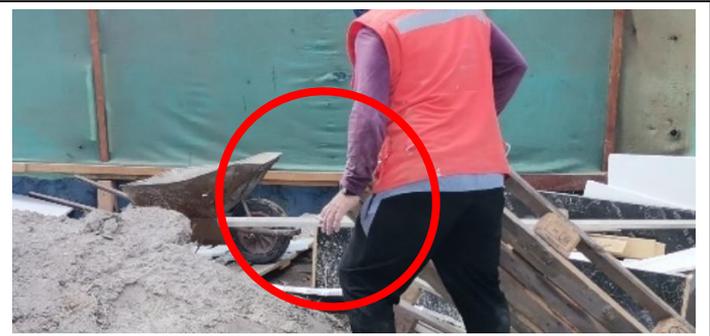
N°	PARTIDA/ ACTIVIDAD/ MATERIA	DETALLE	HALLAZGO	NORMA VULNERADA	RESPALDO
		en el plazo de 30 días hábiles contados desde la recepción del presente informe final, a través de la plataforma SAC-CGR. (C)			
12	Medidas de seguridad contra incendios	<p>En todo lugar de trabajo deberán implementarse las medidas necesarias para la prevención de incendios con el fin de disminuir la posibilidad de inicio de un fuego, controlando las cargas combustibles y las fuentes de calor e inspeccionando las instalaciones a través de un programa preestablecido.</p> <p>En áreas donde exista una gran cantidad de productos combustibles o donde se almacenen, trasvasijen o procesen sustancias inflamables o de fácil combustión, deberá establecerse una estricta prohibición de fumar y encender fuegos, debiendo existir procedimientos específicos de seguridad para la realización de labores de soldadura, corte de metales o similares.</p>	<p>En terreno se comprueba la presencia de trabajadores fumando cigarrillos al interior de las faenas en lugares cercanos al acopio de materiales y ejecución de corte de metales, en circunstancias que la señalética de prevención de riesgos indica la prohibición de fumar.</p>	<p>Artículo 44, del decreto N° 594, de 2000, del Ministerio de Salud, Reglamento Sobre Condiciones Sanitarias y Ambientales Básicas en los Lugares de Trabajo.</p> <p>Ítem 0.9 seguridad en la Obra, de las EETT.</p>	<p>Anexo N° 4, Fotografías N°s 15 a la 18.</p>

Fotografía N° 15: Trabajadores fumando en faenas, aun cuando existe prohibición de hacerlo.

Fotografía N° 16: Trabajadores fumando en faenas, aun cuando existe prohibición de hacerlo

Fotografía N° 17: Trabajadores fumando en faenas, aun cuando existe prohibición de hacerlo

Fotografía N° 18: Trabajadores fumando en faenas, aun cuando existe prohibición de hacerlo

RESPUESTA DEL SERVICIO		En su respuesta, esa entidad adjunta una copia de la nota estampada en el folio N° 22, punto N°6, del Libro de Obras, donde se reiteran las medidas de seguridad contra incendios y la prohibición de la presencia de trabajadores fumando al interior de las faenas, en lugares cercanos a acopio de materiales y ejecución de corte de metales y en general al interior de la Obra.			
CONCLUSIÓN		Atendido lo señalado, se subsana la observación.
