# INFORME FINAL

## Universidad de Tarapacá

Número de Informe: 1.012/2017  
19 de diciembre de 2017

**INFORME FINAL N° 1.012, DE 2017,  
SOBRE AUDITORÍA A LA EJECUCIÓN  
DEL CONTRATO CONSTRUCCIÓN  
ESCUELA DE MEDICINA DE LA REGIÓN  
DE ARICA Y PARINACOTA, EN LA  
UNIVERSIDAD DE TARAPACÁ, SEDE  
ARICA.**

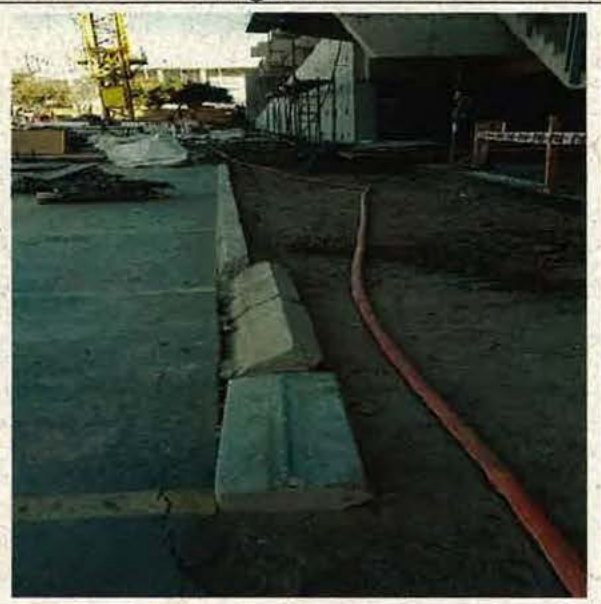
Fotografía N° 62

b) En visita a terreno realizada el 21 de septiembre de 2017, se corroboró que la canalización eléctrica que alimenta la grúa N° 1, fue ejecutada a nivel de piso, como se puede observar en la fotografía N° 62, lo cual vulnera lo indicado en el numeral 8.3 de la Norma Chilena 350. Of 2000, construcción - seguridad - instalaciones eléctricas provisionales - requisitos; el cual estipula que no se acepta la existencia de conductores o canalización eléctrica colocada sobre el suelo o piso.
