Fecha
14 de febrero de 2020

Informe

Informe de experto PVW4A19069, Chile

G.J. van Heck

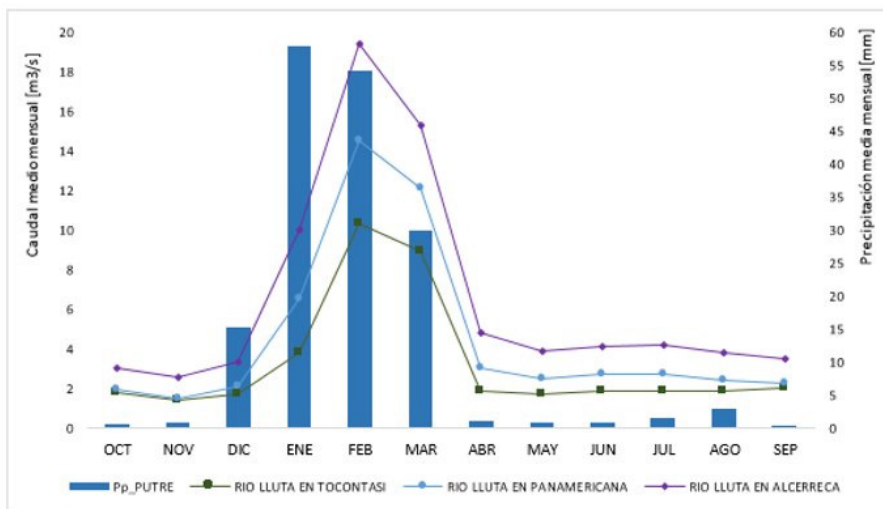
En la figura 2 se muestra el caudal medio en tres ubicaciones del río Lluta. De septiembre a diciembre prácticamente no fluye agua hacia el mar a través del río Lluta. El río San José es un río de verano que suele bajar con un caudal considerable de agua entre febrero y marzo. El resto del año, la desembocadura del río está seca. El Cuadro 1 aporta datos de flujo de los dos ríos.

Fig. 2: Caudal medio mensual en el río Lluta en relación con la precipitación media (fuente: Juan Pablo Rejas Bustos, *Análisis Integral De Soluciones A La Escasez Hídrica, Región De Arica Y Parinacota* 2016)

Los caudales de los ríos fluctúan considerablemente a lo largo del año. De septiembre a diciembre prácticamente no fluye agua hacia el mar a través del río Lluta. El río San José baja con un caudal considerable en febrero y marzo. El resto del año, la desembocadura del río está seca. Los picos de caudal erosionan con regularidad el lecho fluvial, las tierras adyacentes y los suelos agrícolas, dañan la infraestructura y contribuyen al encenagamiento del puerto y la contaminación de las playas.

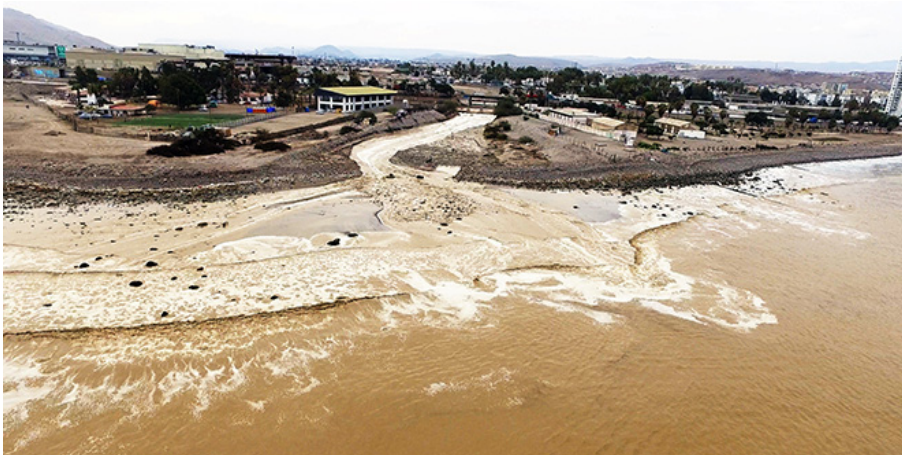
La aparición de riadas en ambas cuencas, al igual que eventos torrenciales de cierta magnitud tanto en volumen como en efectos, provocan la erosión del cauce, las tierras adyacentes y los suelos agrícolas circundantes. Esto provoca la pérdida de suelos productivos y sus cosechas, además de daños en los hidrantes y los sistemas de riego. Estas riadas aperiódicas también destruyen las carreteras y demás infraestructuras, ejercen un impacto sobre la ciudad y las zonas rurales, contribuyen al encenagamiento del puerto comercial y afectan a las playas por el transporte de partículas tanto suspendidas como sedimentadas hacia el sector costero.

Fig. 3: Desembocadura del río San José

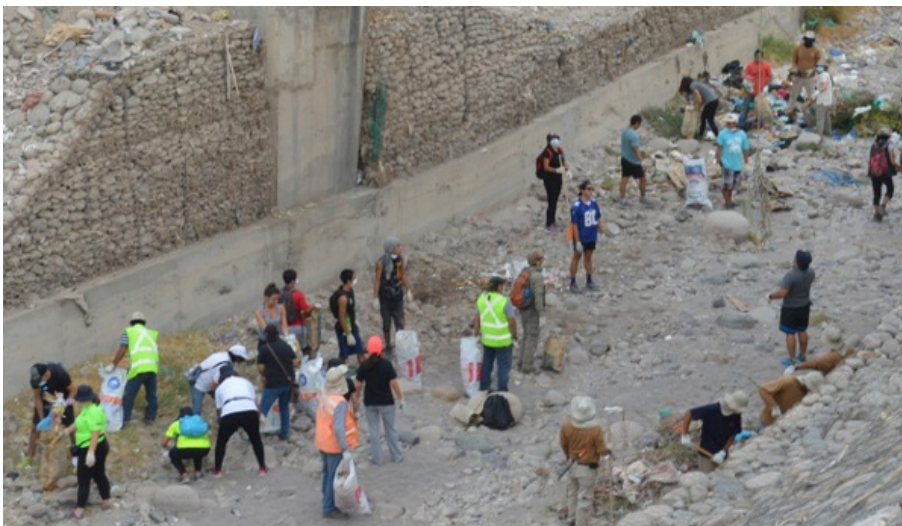
Fig. 4: Operación de limpieza del valle seco del río San José organizada por el municipio de Arica (enero de 2017)

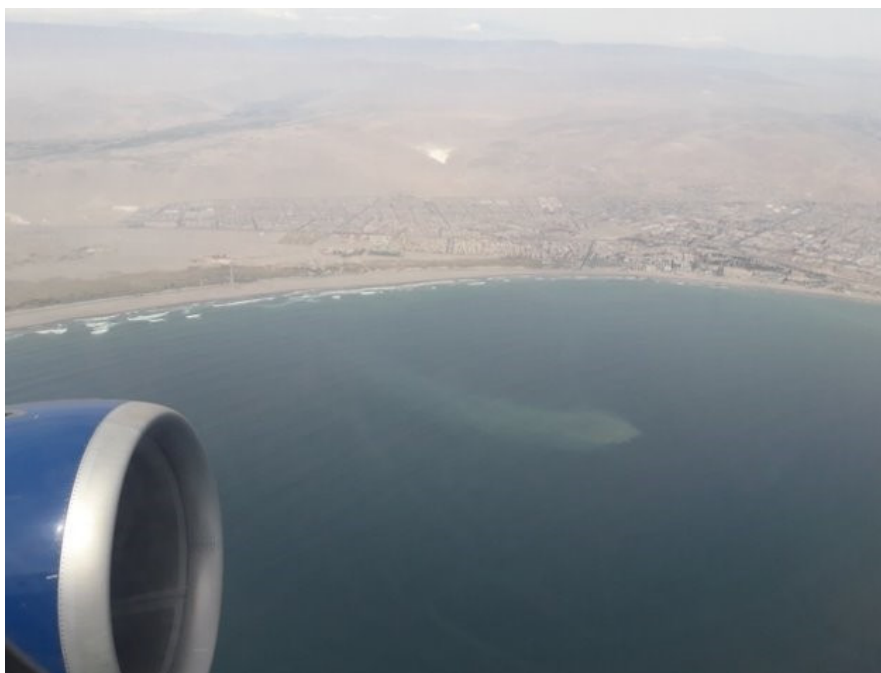
La figura 6 muestra que la descarga de aguas residuales llega a la costa y penetra en la «Zona de Protección Costera», que abarca las playas de Las Machas y Chinchorro. El descenso del río San José se produce entre febrero y marzo, y durante este período la playa se suele cerrar debido al incremento en el número de bacterias coliformes. No hay estudios que demuestren que este incremento se deba a la contribución de las aguas del río. No hay estudios disponibles de las corrientes marinas ni tampoco estudios sobre la capacidad de dispersión de la carga de contaminante. Cuando se instaló la tubería en 1987, los reglamentos medioambientales existentes no requerían dichos estudios, y los reglamentos medioambientales actuales no son aplicables.

Fig. 6: Foto del agua decolorada en el extremo de la tubería de descarga de aguas residuales frente a la playa de Las Machas en Arica (fuente: Loreto Miranda Salinas)

El Ministerio de Salud toma muestras de agua a lo largo de la playa. Si el agua no cumple las normas establecidas para las aguas recreativas (NCh 1333), parte de la playa se cierra. Según el Ministerio, esto tiene lugar por lo general una vez al año, cuando el agua fluye hasta la bahía a través del río San José.

La opción de usar aguas residuales y construir una planta de tratamiento de aguas residuales para la producción de agua para el riego parece razonable porque, entre otros factores, las aguas residuales ya no se descargan sin tratamiento y el tratamiento de las aguas residuales es generalmente más barato y más eficiente energéticamente que la desalinización del agua. En La Serena está funcionando una pequeña planta de aguas residuales para la producción de agua de riego.

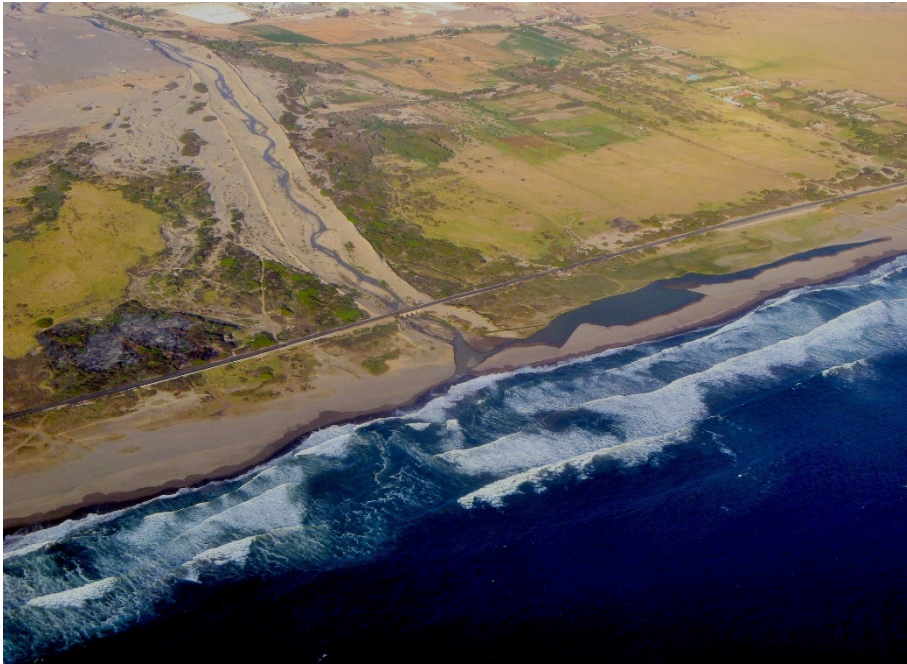
Justo al sur de la desembocadura del río Lluta hay un humedal costero (véanse las figuras 1 y 7) que está enmarcado por el radio urbano. Desde 1987 ha habido varias iniciativas para proteger la zona. El humedal presenta una gran diversidad ornitológica: entre aves migratorias y residentes se alcanza un récord de 167 especies, lo que equivale al 30 % de la avifauna nacional. Aunque parte del humedal cuenta con estatus protegido (30 hectáreas) y hay presentes agentes municipales durante el día, el humedal se está contrayendo, la flora y la fauna se ven alteradas y la cantidad de agua superficial está disminuyendo. La salmuera de la planta de agua potable del Valle del Lluta se descarga en la desembocadura del río Lluta, cerca del humedal.

Fig. 7: Humedal del Lluta y desembocadura del río

Justo al sur de la desembocadura del río Lluta hay un humedal costero que ofrece una gran diversidad ornitológica. Aunque parte del humedal cuenta con estatus de protección, la zona se está reduciendo, al igual que la biodiversidad.

8. Reconocimiento de la importancia del humedal de Arica para la biodiversidad de las especies locales y migratorias y también del rol que puede desempeñar en la prevención de las riadas, el control de la polución del agua, la mejora del turismo y otros resultados positivos, así como la definición de estrategias para preservar y proteger el humedal.
